## TÓPICO 1 – (Patologías de las construcciones)

### **Estudio del pavimento de hormigón de la autopista Córdoba-Carlos Paz, Provincia de Córdoba, Argentina: Patologías vinculadas a su deterioro.**

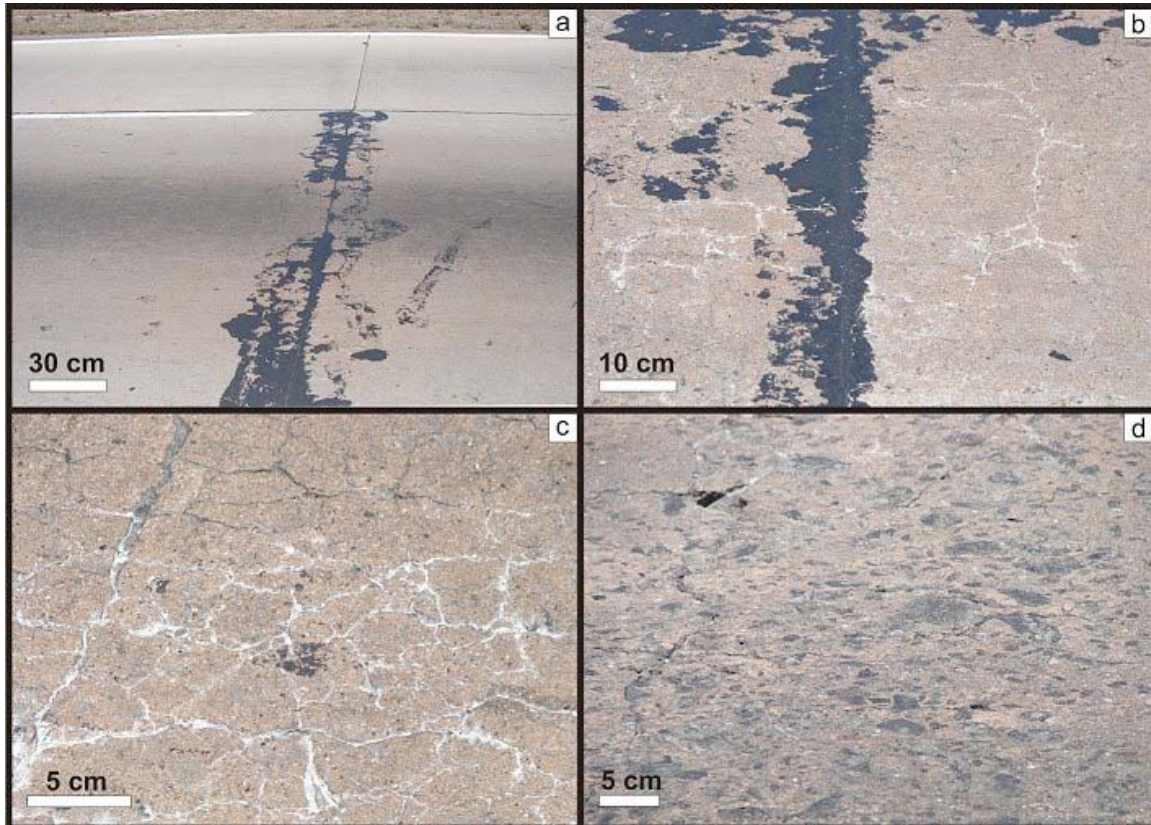
La inspección de la autopista se centralizó en aquellos tramos donde las losas de hormigón están expuestas al tránsito. En esos sectores se observan escalonamiento de losas, roturas en zonas próximas a juntas longitudinales y transversales con reparaciones de distintas características que involucran todo

el espesor del hormigón, parte del espesor con mezcla asfáltica, reemplazos de losas parciales y completas, losas con fisuración longitudinal y transversal, roturas de esquinas, losas con fisuración intensa en juntas transversales en la zona de pasadores (Fig. 2a), losas con fisuración intensa en mapa o craquelado (Fig. 2b y c) y losas con agregados gruesos expuestos por la pérdida del mortero superficial (Fig. 2d).

Figura 2: Fotografías de la autopista. a) Junta transversal con sellado asfáltico y fisuramiento asociado. b) Junta transversal sellada asociada a microfisuras con relleno blanquecino. c) Detalle de un área fisurada en forma de mapa en la que se observa el producto blanquecino. d) Zona fisurada con agregados gruesos expuestos y pulidos por la pérdida del mortero superficial.

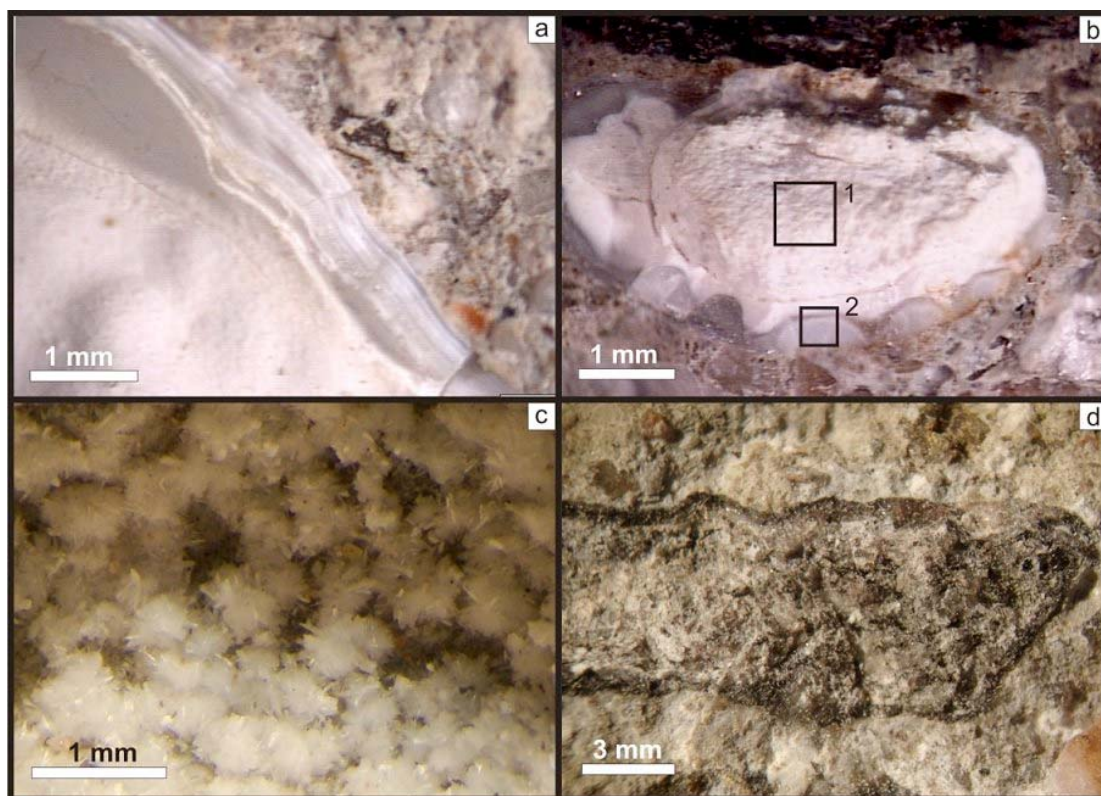
Se puede diferenciar al menos dos tipos de rellenos en las cavidades de aire accidental, uno de aspecto masivo que precipita en las paredes formando capas alternadas de color blanco y transparente (Fig. 3a), y que en ocasiones colmatan completamente la cavidad (Fig. 3b).

El otro tipo de relleno corresponde a minerales prismáticos dispuestos en grupos radiales de hábito acicular de color blanco a transparente que la tapizan (Fig. 3c).

Algunos agregados presentan un borde más oscuro de aproximadamente 2 mm de espesor en el límite pasta-agregado (Fig. 3d).

Figura 3: Fotografías bajo lupa binocular. a) Borde de una cavidad de aire accidental en la que se puede ver un material blanquecino y otro transparente dispuestos en capas alternadas. b) Cavidad de aire accidental completamente rellena en la que se diferencian dos materiales contrastados, uno en el centro de color blanco (1) y otro de color blanco a transparente en el borde (2). c) Cristales prismáticos dispuestos en grupos radiales de hábito acicular. d) Agregado gneísico que presenta un borde más oscuro en contacto con la pasta del mortero.

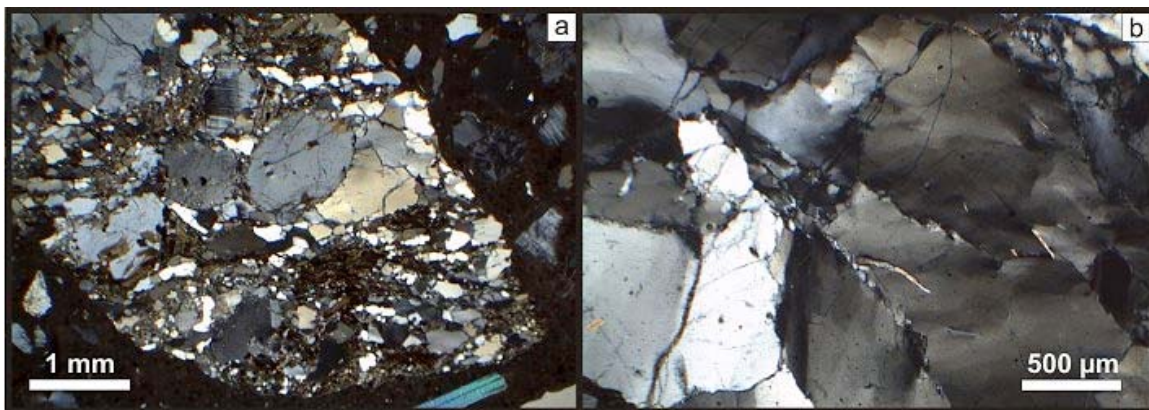
Los agregados están constituidos principalmente por gneises biotíticos (Fig. 4a) y cantidades menores de anfibolitas, intrusivos graníticos y mármoles. Los primeros presentan una marcada foliación y se encuentran deformados.

El contenido de cuarzo es elevado (superando el 50%) y presenta abundantes microestructuras asociadas a deformación frágil (zonas de trituración por cataclasis) y frágil-dúctil (extinción ondulante, generación de bandas de deformación y subgranulado) (Fig. 4b). El tamaño de grano varía de pocos milímetros a algunas decenas de micras.

Figura 4: Fotomicrografías. a) Agregado gnéisico compuesto principalmente por cuarzo, plagioclasa y biotita. b) Detalle del sector rico en cuarzo con desarrollo de extinción ondulante, bandas de deformación y subgranulado incipiente. Nícoles cruzados.

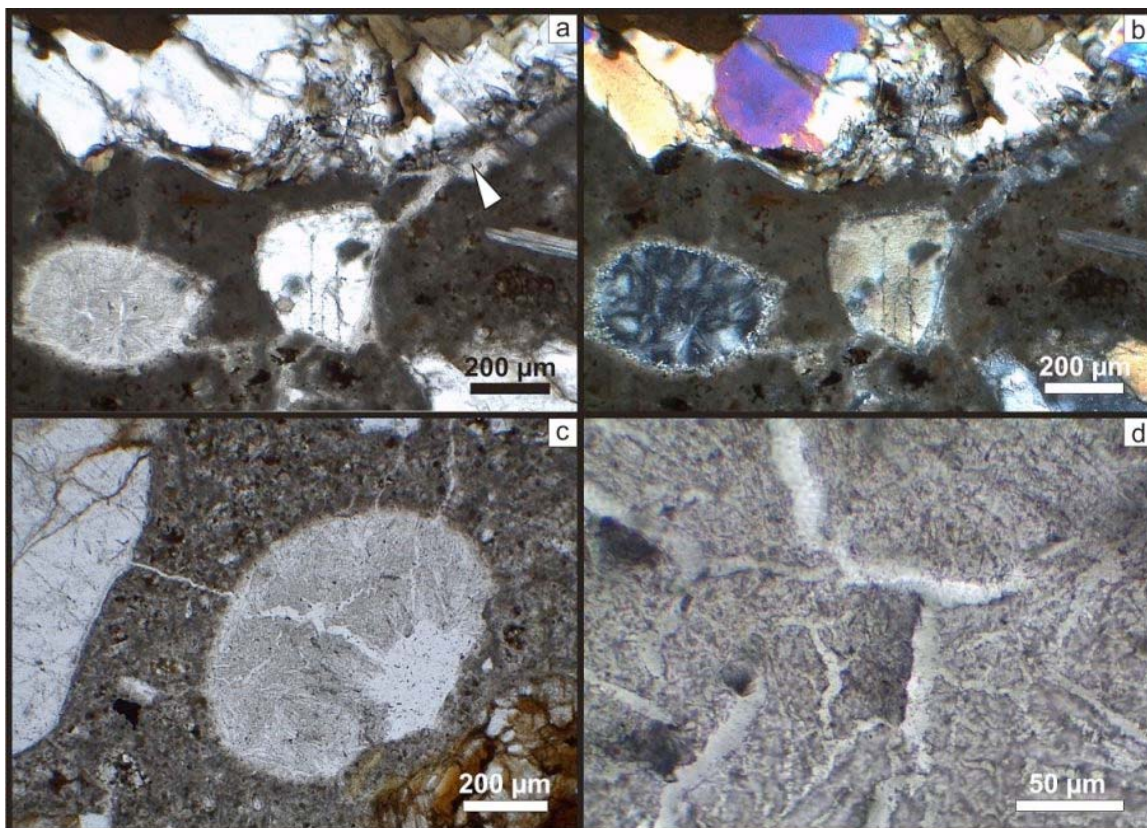
En esta escala el hormigón presenta un deterioro importante. Se observan fisuras en la interfase pasta-agregado, en el mortero y que conectan los agregados con las cavidades de aire (Fig. 5a y b).

Internamente el producto de neoformación dentro de las cavidades presenta fisuras tipo “grietas de desecación” posiblemente por la deshidratación y contracción del material de relleno (Fig. 5c y d).

Figura 5: Fotomicrografías. a) Microfisura en la interfase pasta-agregado (flecha blanca) que avanza sobre el mortero y culmina en cavidad de aire accidental. Tanto la fisura como la cavidad presentan relleno. Nicoles paralelos. b) Misma imagen a nicoles cruzados. c) Cavidad de aire accidental rellena que se conecta con un agregado gnéisico a través de una fisura. d) Detalle del material de relleno en (c) donde se observan microfisuras posiblemente por contracción del material por deshidratación.

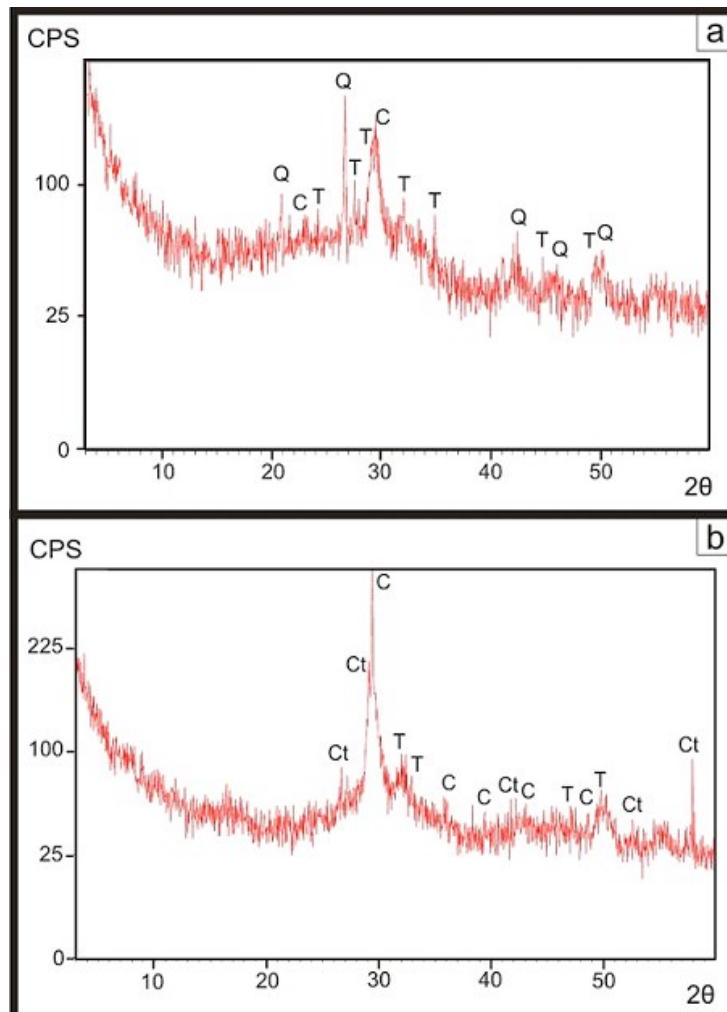
El material de aspecto masivo, color blanco y de baja dureza de la parte central (Fig. 3d, sector 1), fue definido mediante DRX (Fig. 6a) como tobermorita ( $\text{Ca}_5\text{Si}_6(\text{O},\text{OH})_{18.5}\text{H}_2\text{O}$ ). También aparecen cantidades menores de calcita por carbonatación y cuarzo proveniente de los agregados.

La capa externa en contacto con el mortero (Fig. 3d, sector 2) está compuesta principalmente por calcita y cantidades menores de tobermorita y clintobermorita (Fig. 6b), aunque no se descarta la probable presencia de algún silicato de calcio hidratado.

Figura 6: a) Diagrama de DRX del material central que rellena la cavidad de la Fig. 3d (sector 1). b) Diagrama de DRX del material de borde de la cavidad de la Fig. 3d (sector 2). C: calcita, T: tobermorita, Q: cuarzo, Ct: clinotobermorita.

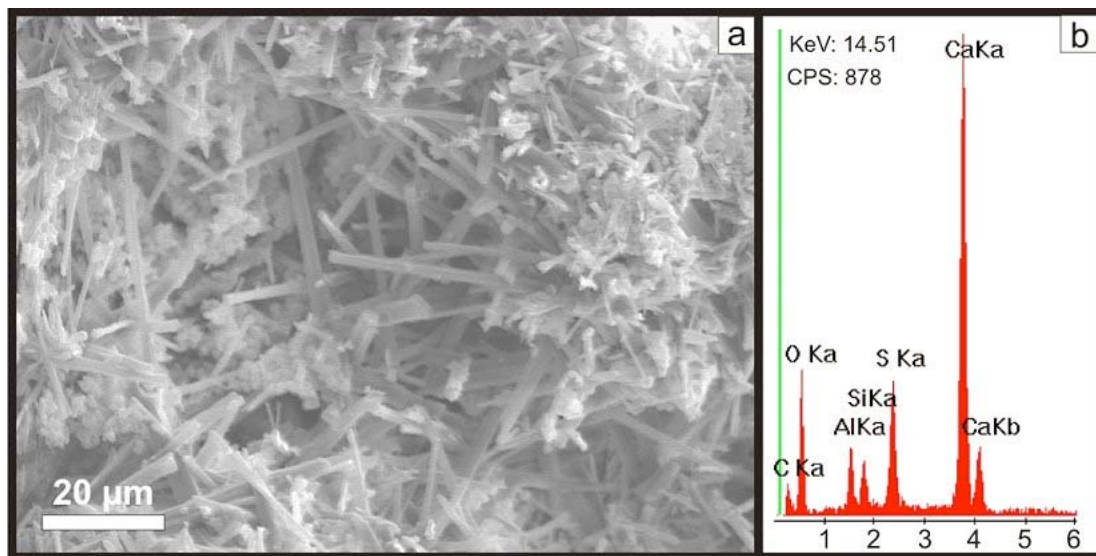
El análisis de EDS determinó la presencia de Ca, S, Si, Al, y O (Fig. 7b). Posteriormente se separó una porción del material que rellena cavidades (Fig. 3b) para su observación analizando cada fase por separado.

Figura 7: a) Imagen de SEM de una cavidad donde se desarrollan cristales prismáticos alargados y cristales de aspecto laminar. b) Análisis de EDS.

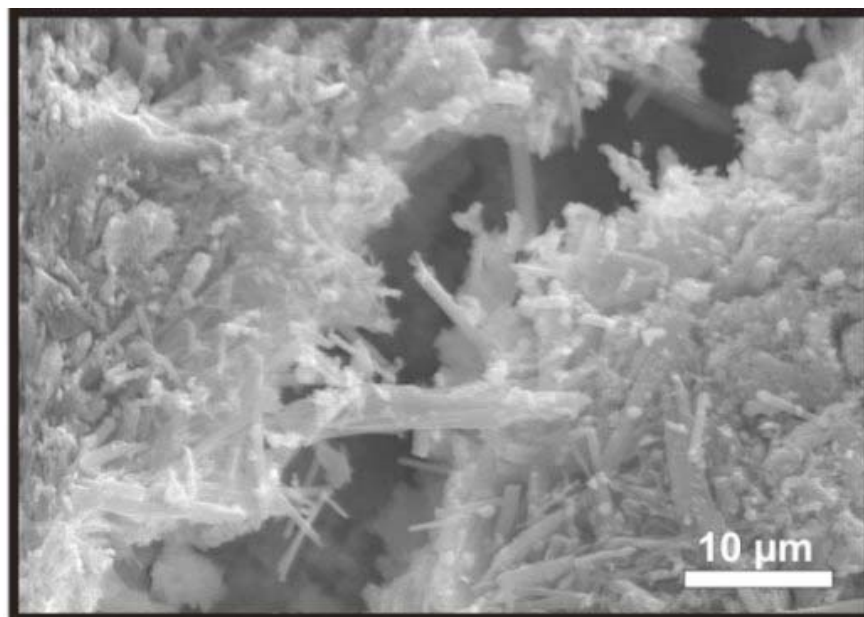
Figura 8: Imagen de SEM de una fisura en la que se desarrollan cristales aciculares de forma perpendicular a la misma.

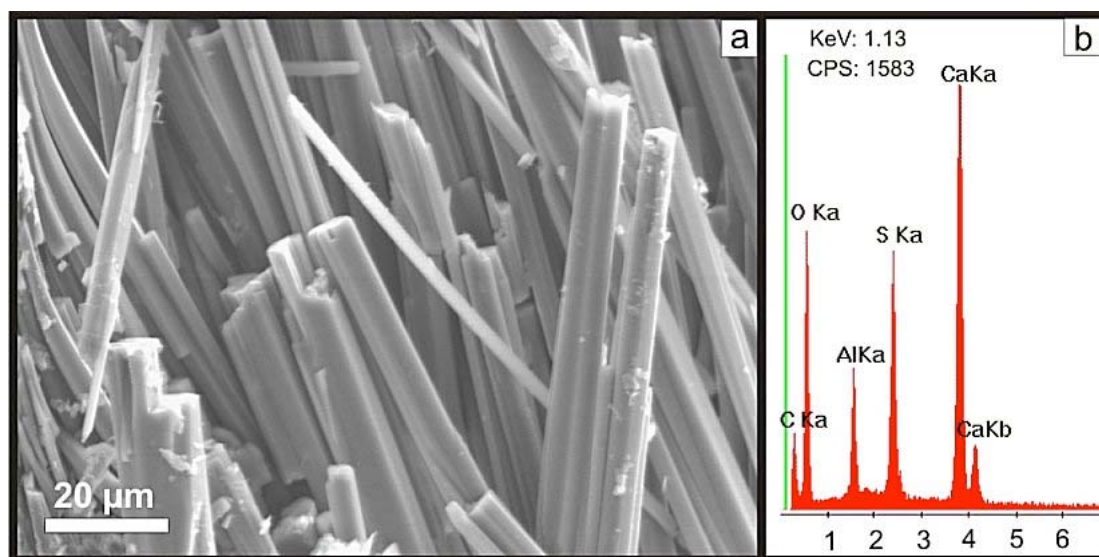
El material prismático de hábito acicular posee terminación plana de sección hexagonal (Fig. 9a) y el análisis de EDS reveló la presencia de Ca, S, Al y O (Fig. 9b). Esta fase corresponde a ettringita.

Figura 9: a) Imagen de SEM de cristales prismáticos de ettringita. b) Análisis de EDS.

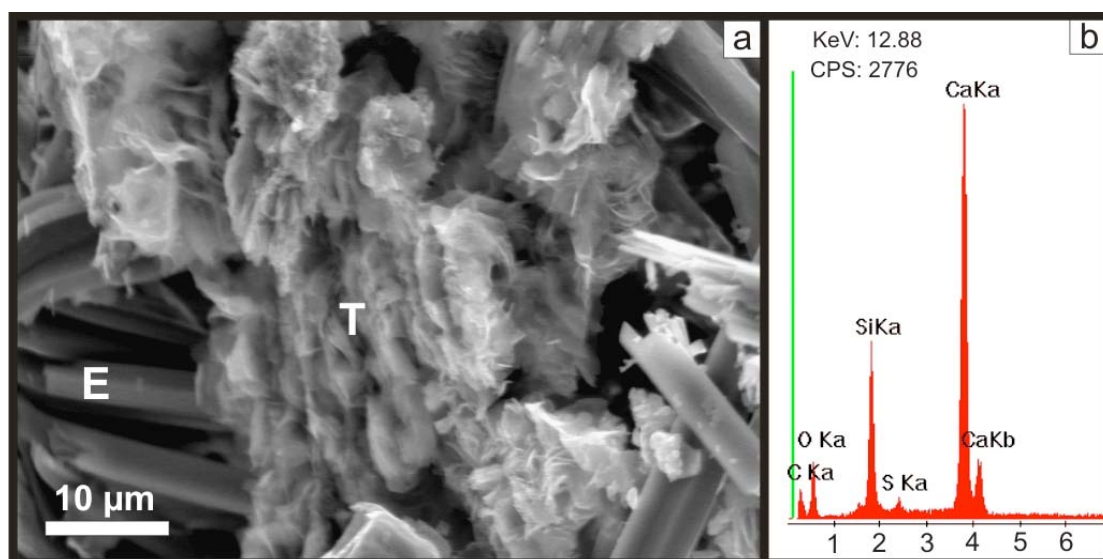
El material intercrecido con los cristales prismáticos de ettringita posee hábito laminar a fibroso (Fig. 10a) y el análisis de EDS determinó la presencia de Si, Ca, O y cantidades menores de S (Fig. 10b). Este material corresponde a la fase similar a la tobermorita definida mediante DRX. Por último se observó el material desarrollado en la interfase pasta-agregado. Corresponde a una fase de aspecto masivo a levemente fibroso (Fig. 11a). Los análisis de EDS revelan la presencia Si, Ca, O, Na, K y cantidades menores de Al (Fig. 11b).

Figura 10: a) Imagen de SEM de la tobermorita (T) de hábito laminar a fibroso asociada a la ettringita (E). b) Análisis de EDS.

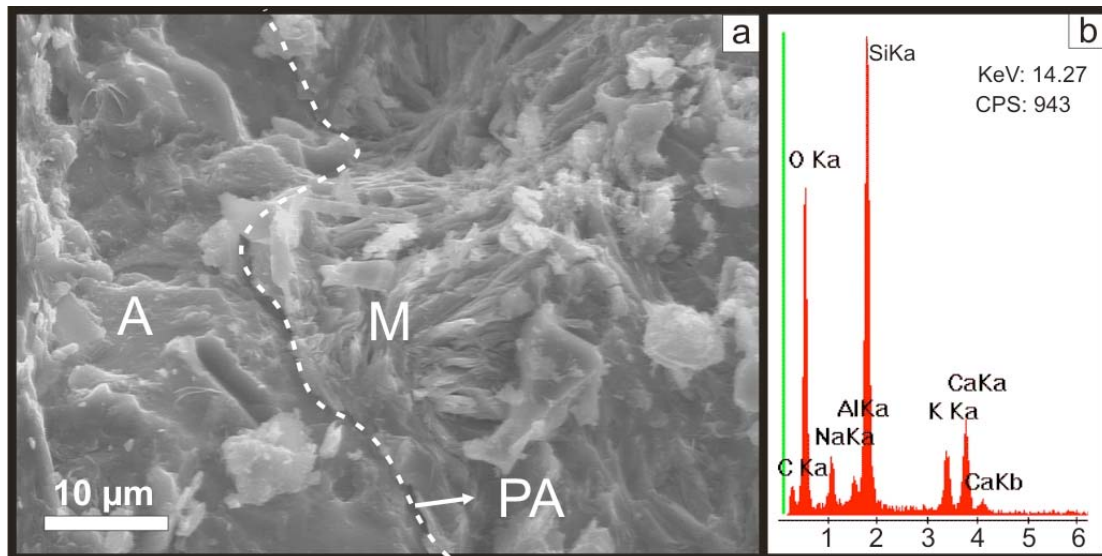
Figura 11: a) Imagen de SEM del material presente en la interfase pasta-agregado de hábito masivo a fibroso. b) Análisis de EDS. A: agregado, M: material de neoformación, PA: interfase pasta-agregado.

La fase presente en la interfase pasta-agregado no se caracterizó mediante DRX debido a la escasa cantidad de material, sin embargo no parece corresponder a la fase similar a la tobermorita ni a algún tipo de ceolita debido a la baja proporción de aluminio y calcio respecto de la de silicio.
